Aventura Concluse le ricerche del Kittyhawk in Egitto

L'ULTIMA IMPRONTA DI DENNIS COPPING

Cercava la salvezza, è crollato sotto il sole. A 8 km dal suo aereo. I resti del pilota del P 40 caduto il 28 giugno 1942 sono stati rinvenuti, dopo 70 anni esatti, dal team dell'associazione Arido, che aveva scoperto il relitto. E che ha anche mappato l'intero sito. Adesso la palla passa alle autorità egiziane e inglesi...

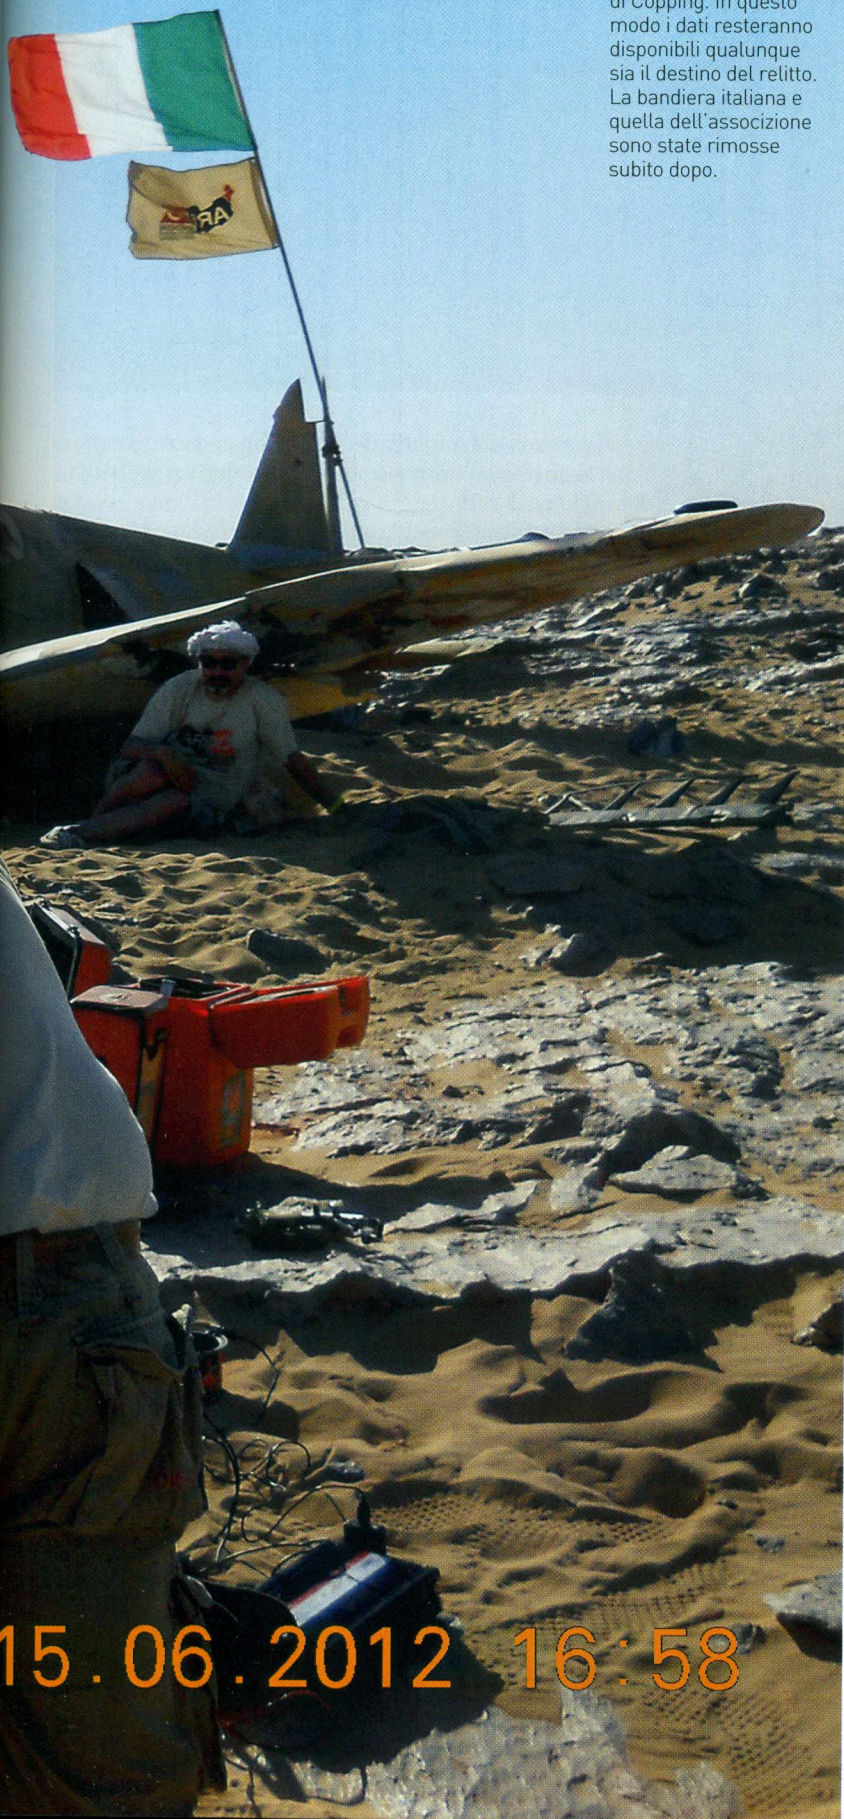
Misurazioni

I volontari di Arido sono tornati nel Sahara per un rilievo scientifico nel sito dell'ultimo atterraggio di Copping. In questo modo i dati resteranno disponibili qualunque sia il destino del relitto. La bandiera italiana e quella dell'associazione sono state rimosse subito dopo.

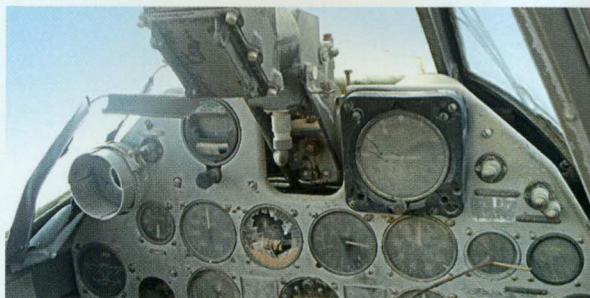
Vandali all'opera

A destra, il cruscotto fotografato in giugno: molti strumenti sono stati danneggiati. Sotto, in marzo solo il virosbandometro aveva il vetro rotto. In basso, gli interruttori, come si presentavano in giugno e in marzo (in basso): quelli che sono stati spostati sono evidenziati dal cerchio in rosso. A causa di queste interferenze sono andate perdute informazioni sulla configurazione del velivolo al momento dell'atterraggio forzato.

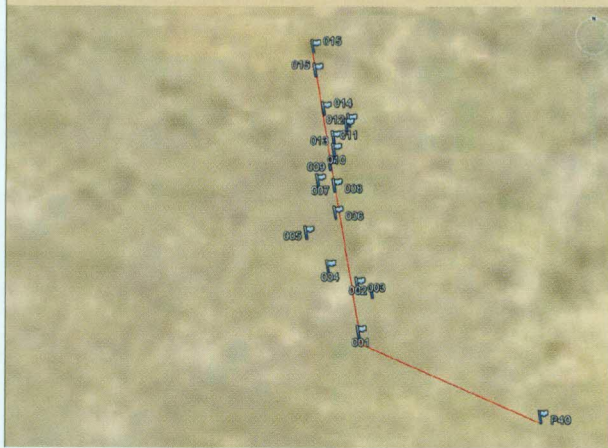
Reperti nel deserto

Nel tracciato, sovrimpresso a una mappa di GoogleEarth, sono indicati i punti in cui sono stati trovati pezzi dell'aereo (la sua posizione è la prima in basso a destra).
